SVEUČILIŠTE U ZAGREBU
FAKULTET STROJARSTVA I BRODOGRADNJE

DIPLOMSKI RAD

Naslov rada na hrvatskom jeziku: **Nehrđajući čelici u farmaceutskoj industriji**

Naslov rada na engleskom jeziku: **Stainless steels in the pharmaceutical industry**

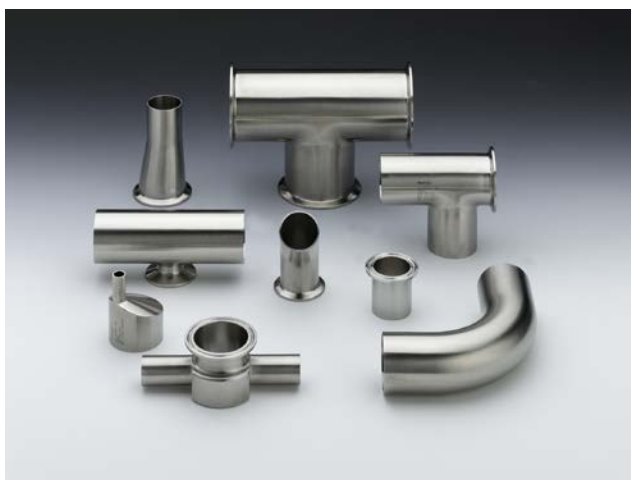
Slika 7. Elementi cjevovoda za farmaceutsku industriju izrađeni od čelika X2CrNiMo17-12-2 [10]

Ovo je visoko korozijski postojan čelik. Od čelika X5CrNiMo17-12-2 se razlikuje po sniženom udjelu ugljika, te nešto višem udjelu nikla, što mu osigurava izvrsnu postojanost na interkristalnu koroziju. Koristi se do temperatura od 400 °C. Primjenjuje se u kemijskoj, prehrambenoj te farmaceutskoj industriji. Ovaj čelik se preporučuje u cGMP-u, te europskoj i američkoj farmakopeji. Od njega se izrađuju kontakti cjevovodi, spremnici, crpke, izmjenjivači topline, kućišta filtara, itd. (Slika 7.) [3].

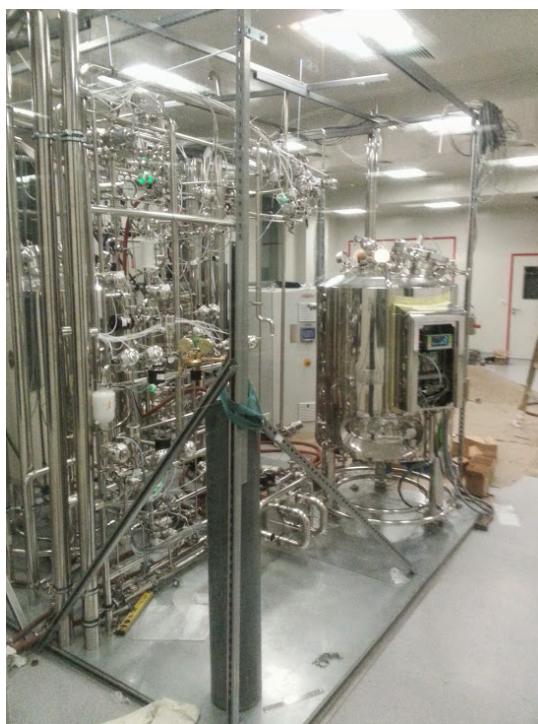
Slika 9. Dio sustava za proizvodnju farmaceutskih preparata, dodirni materijal X2CrNiMo18-14-3 [12]

Povećan sadržaj molibdena (Mo) ovom austenitnom čeliku dodatno povećava otpornost na koroziju. Posebno je smanjena osjetljivost na rupičastu (pitting) koroziju. Zbog niskog sadržaja ugljika (max. 0,03 % C), čelik je nakon zavarivanja kod debljine lima do 6 mm i bez naknadne toplinske obrade, otporan na interkristalnu koroziju. Koristi se do 300 °C. Zavaruje se dobro svim električnim postupcima. Čelik ima vrlo dobru podobnost poliranja. Osobito se dobro oblikuje dubokim izvlačenjem, obrezivanjem oštih rubova, valjanjem itd. Kod rezanja se zbog tendencije prema hladnom očvršćivanju, uvijek mora raditi s oštro brušenim alatima od brzoreznog čelika ili tvrdog metala. Taj se čelik koristi za ugradbene dijelove, uređaje u kemijskoj industriji s visokim kemijskim zahtjevima, posebice kod primjene medija sa sadržajem halogenida i neoksidirajućih kiselina, te tamo gdje kvaliteta s nižim sadržajem molibdena više nije dovoljna. Prvenstveno područje primjene je farmaceutska industrija. Od toga materijala izrađuju se cjevovodi za pročišćenu vodu, visoko pročišćenu vodu, vodu za injekcije, za distribuciju dušika i stlačenog zraka, tj. medija koji je u direktnom kontaktu s farmaceutskim proizvodima. Ovaj čelik također posjeduje cGMP preporuke, te preporuke europske i američke farmakopeje [3]. Na slici 8. prikazano je tijelo membranskog ventila izrađeno od čelika X2CrNiMo18-14-3, a na slici 9. dio sustava za proizvodnju farmaceutskih preparata gdje se kao dodirni materijal koristi isti čelik.

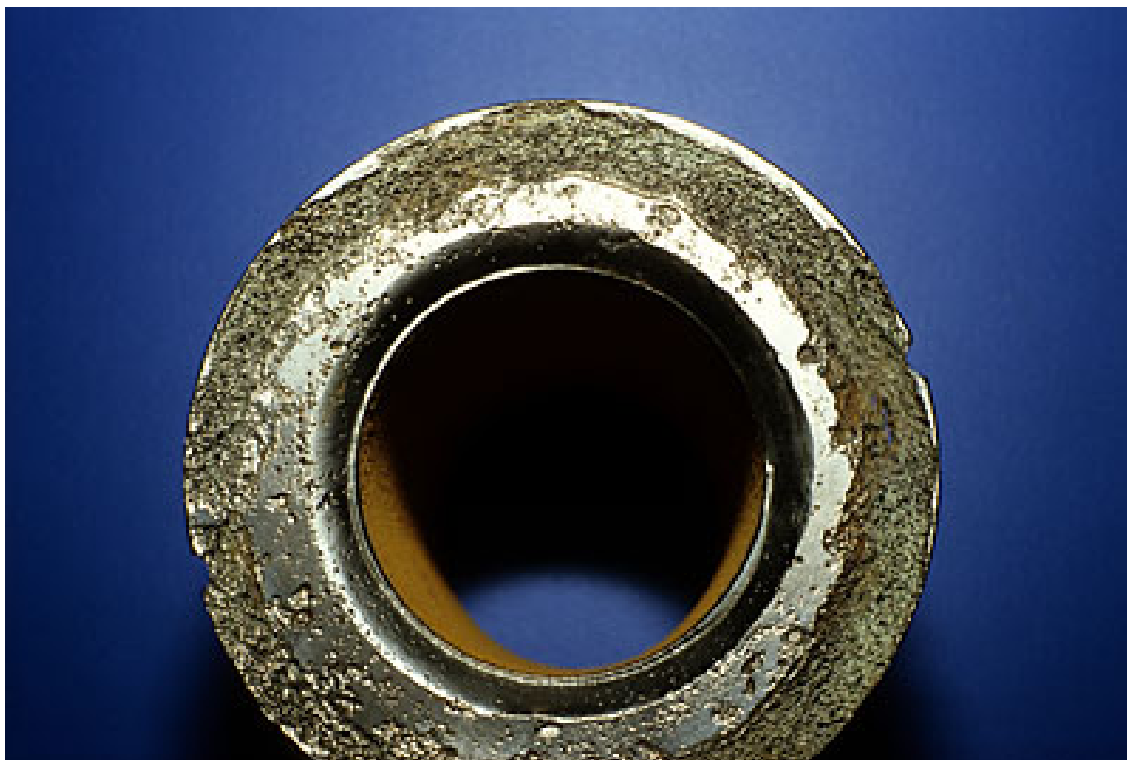
Slika 14. Posljedice korozije u procjepu na aseptičnoj prirubnici za farmaceutsku industriju [18]

Koroziju u procjepu vrlo je često moguće izbjeći odgovarajućim projektnim rješenjima i tehnološkom disciplinom, bez potrebe da se mijenja konstrukcijski materijal, zato što je ovaj oblik korozije izrazito povezan s oblikovanjem konstrukcije i tehnologijom izrade. Korozija u procjepu javlja se i ispod naslaga, nečistoća, na mjestima gdje se dugotrajno zadržava agresivni medij, odnosno tamo gdje je lošim konstrukcijskim rješenjima to omogućeno. Na slici 14. je primjer iz farmaceutske industrije gdje je prirubnica u kontaktu sa slanom otopinom.

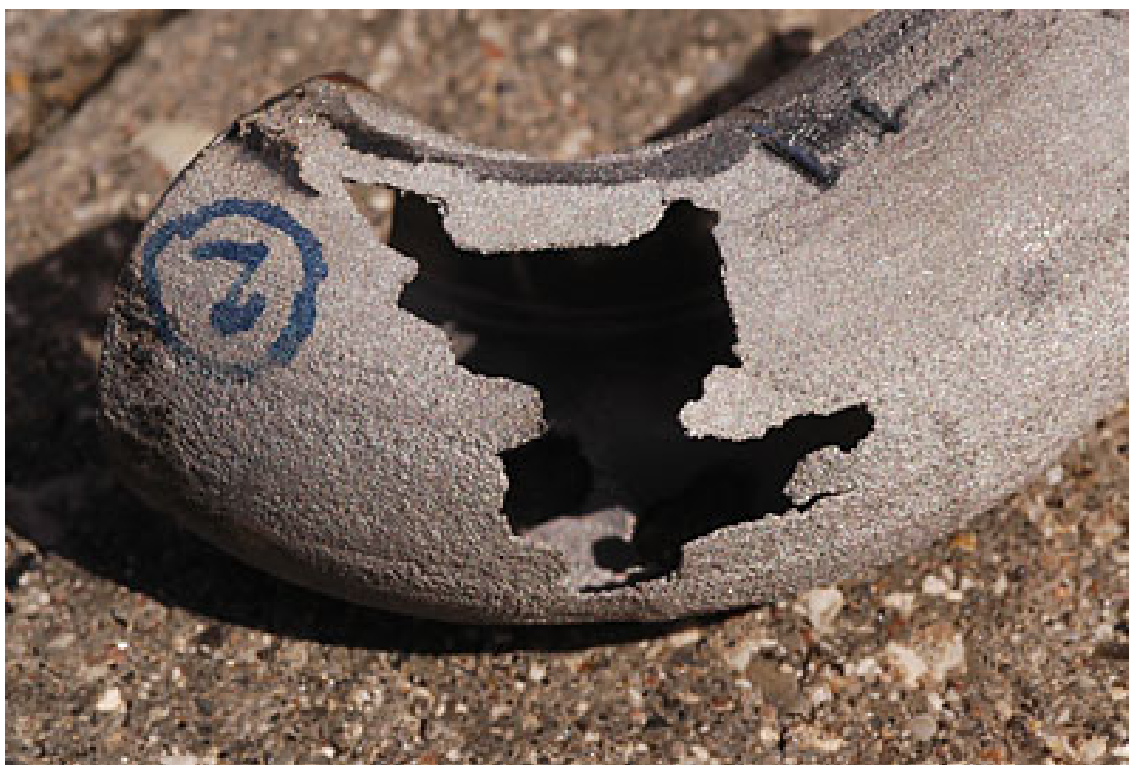
Slika 16. Interkristalna korozija koljena od čelika X5CrNi18-10 nakon nepravilne toplinske obrade [20]

Krom je izraziti karbidotvorac, pa tako sporim hlađenjem, ili zagrijavanjem i zadržavanjem nehrđajućih čelika u temperaturnom intervalu od 550 °C do 850 °C dolazi stvaranja karbida (Cr_{23}C_6 , Cr_7C_3) na granicama primarnih zrna. Budući da su kromovi karbidi stabilniji od željezovih, veliki udio kroma se veže u karbide, što smanjuje udio kroma unutar zrna. Ukoliko udio kroma unutar zrna padne ispod 11,7 %, čelik gubi nehrđajuća svojstva, tj. prelazi u senzibilizirano stanje. Ako je takav čelik tijekom eksploatacije izložen djelovanju agresivnog medija, pojavljuje se interkristalna korozija (Slika 16.). Takva korozija se smatra najopasnijom, jer nema vidljivih tragova na površini, budući da se širi u dubinu čelika.

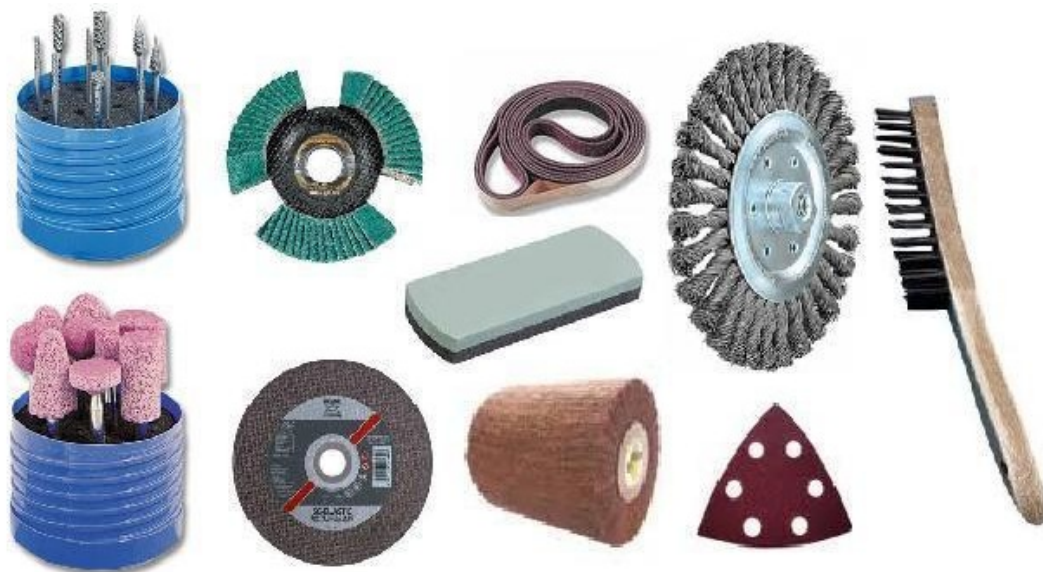
Slika 21. Različite izvedbe brusnih alata i pribora [24]

Za mehaničku obradu trebaju se koristiti alati namijenjeni isključivo nehrđajućim čelicima, a nikako se ne smiju koristiti alati i pribor namijenjen za ugljične čelike. Bitno je prilikom obrade paziti da se ne unosi prevelika toplina, koja bi mogla uzrokovati strukturne promjene u materijalu i naknadno pogodovati razvoju jamičaste ili napetosne korozije. Na slici 21. su prikazani neki od alata koji se koriste za mehaničku obradu površine nehrđajućih čelika.

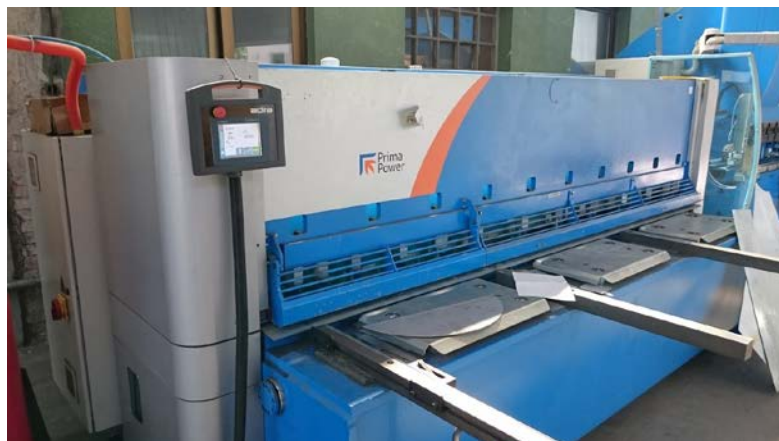
Slika 24. Hidrauličke CNC škare za rezanje lima [12]

Svi potrebni uzorci izrezani su iz lima debljine 3 mm. Rezanje je provedeno na hidrauličkim CNC škarama za rezanje lima (Slika 24.). Uzorci su izrezani na dimenzije 75x25 mm, a naknadno je iz svakog uzorka izrezan segment dimenzija 25x25 mm, koji je iskorišten za analizu kemijskog sastava po dubini uzorka i metalografsku analizu mikrostrukture. Preostali dio svakog uzorka, dimenzije 50x25 mm, iskorišten je za ispitivanje sklonosti rupičastoj koroziji.

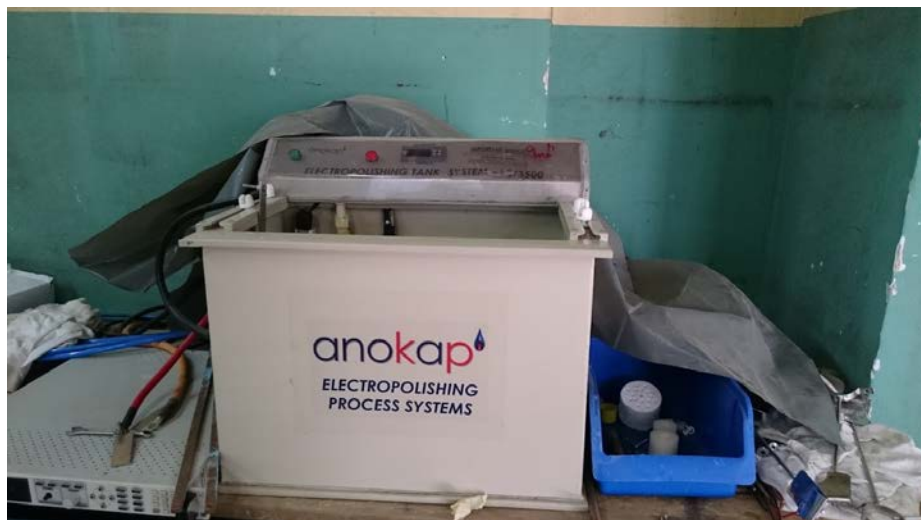
Elektropoliranjem je obrađen jedan uzorak koji je prethodno brušen brusnim papirom granulacije 240. Uzorak je prije elektropoliranja odmašćen etilnim alkoholom (40 %-tna otopina). Za elektropoliranje je korišten uređaj Anokap Electropolishing Tank System 53/3500 (Slika 25.). Parametri postupka elektropoliranja:

- Napon (U) - 40 V
- Jakost struje (I) - 15 A
- Gustoća struje (J) - $5,625 \text{ A/dm}^2$
- Sastav elektrolita - $40 \% \text{ H}_2\text{SO}_4 + 60 \% \text{ H}_3\text{PO}_4$
- Vrijeme trajanja - 2 min

Slika 25. Uređaj za elektropoliranje [12]

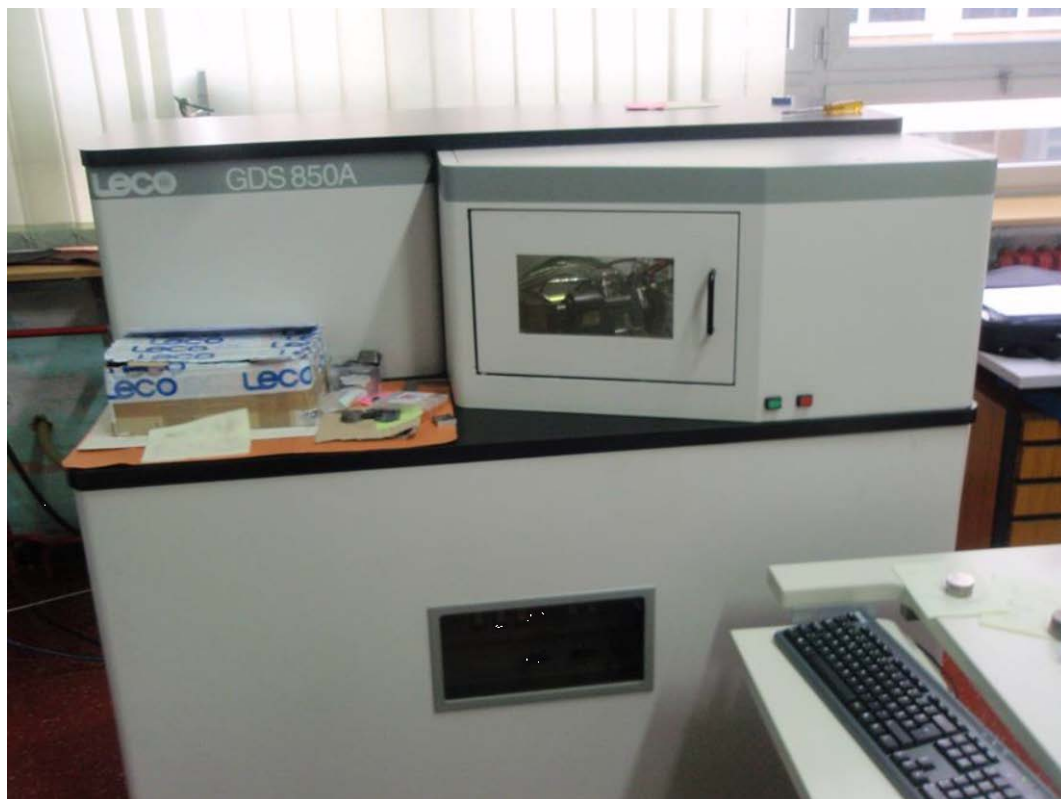
tinjajućim izbojem (GD OES) GDS 850A proizvođača Leco (Slika 27.). Uzorci su prije analize propisno očišćeni. Na slici 28. prikazani su uzorci nakon analize kemijskog sastava.

Slika 27. Uređaj za optičku emisijsku spektroskopiju s tinjajućim izbojem Leco GDS 850A [12]

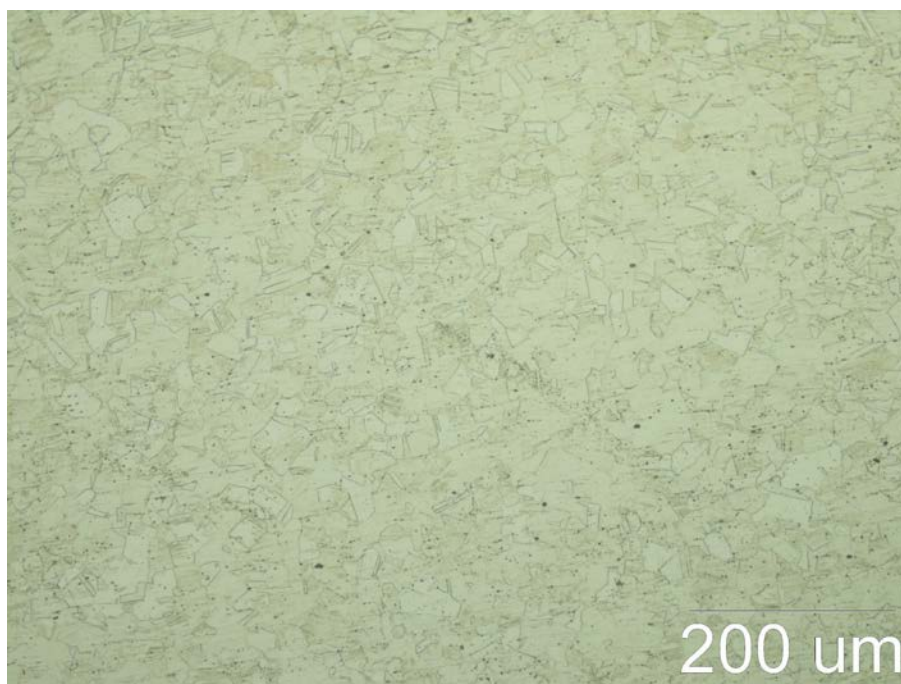
Mikrostruktura osnovnog materijala je promatrana na povećanjima od 50x, 200x, 500x i 1000x. Fotografije mikrostrukture osnovnog materijala, čelika X2CrNiMo17-12-2 mogu se vidjeti na slikama 37.-40.

Slika 37. Mikrostruktura čelika X2CrNiMo17-12-2

Snimke mikrostrukture osnovnog materijala svjetlosnim mikroskopom uglavnom su u skladu s analizom kemijskog sastava. Na slikama 37. do 40. jasno su vidljiva austenitna zrna s karakterističnim kristalima blizancima. Osim austenitnih zrna, pri većim povećanjima, mogu se vidjeti homogeno raspoređene, sitne čestice karbida. Volumni udio karbidne faze je ispod 1 %. S obzirom na izrazito nizak udio ugljika u osnovnom materijalu uzorka (oko 0,03 %), moguće je da uočene nakupine nisu karbidi, već posljedica pretjeranog nagrizanja pri metalografskoj pripremi površine uzorka.

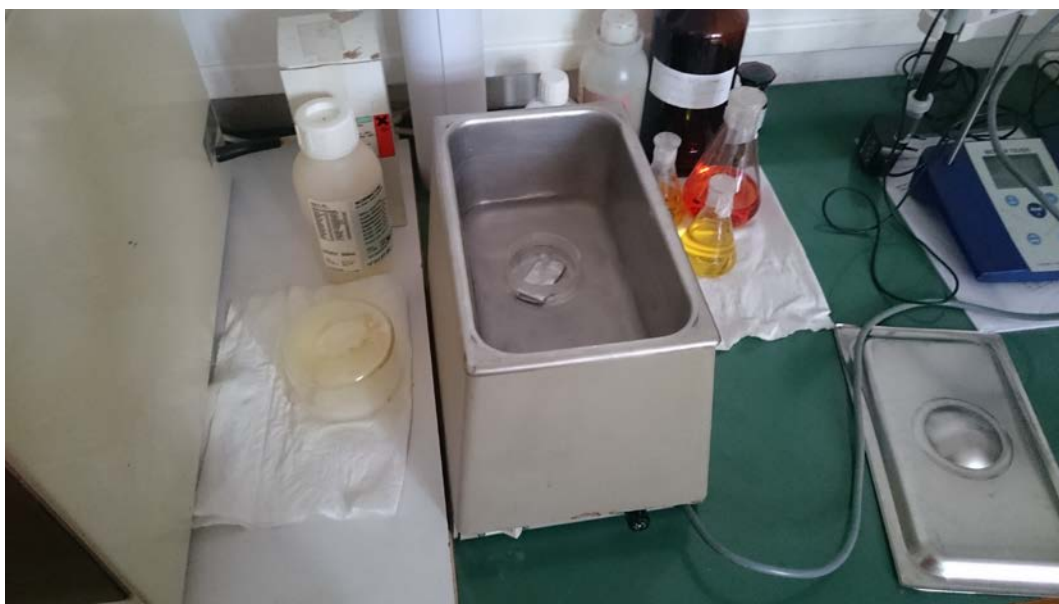
Uzorci su najprije očišćeni acetonom u ultrazvučnom čistaču, (Slika 41.), te osušeni na zraku.

Slika 41. Uređaj za ultrazvučno čišćenje uzoraka

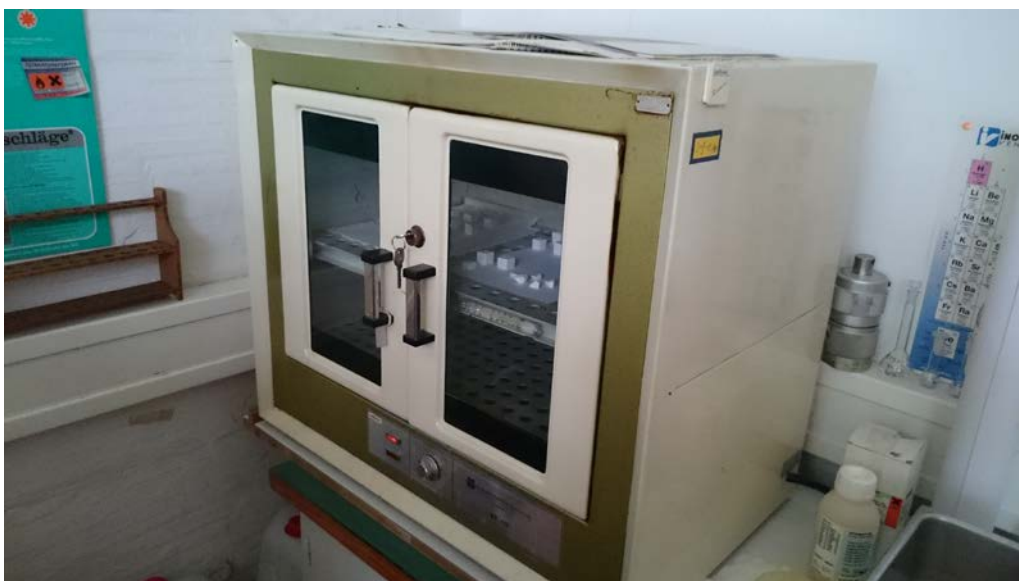
Nakon vaganja uzorci su stavljeni u Petrijevu zdjelicu (Slika 43.). Nakon ulijevanja testne otopine zdjelica s uzorcima stavljena je u suhi sterilizator, tipa ST-05, proizvođača Instrumentaria, (Slika 44), gdje je planirano ispitivanje u trajanju od 48h, uz temperaturu ispitivanja $50 \pm 2^\circ\text{C}$.

Slika 44. Suhi sterilizator

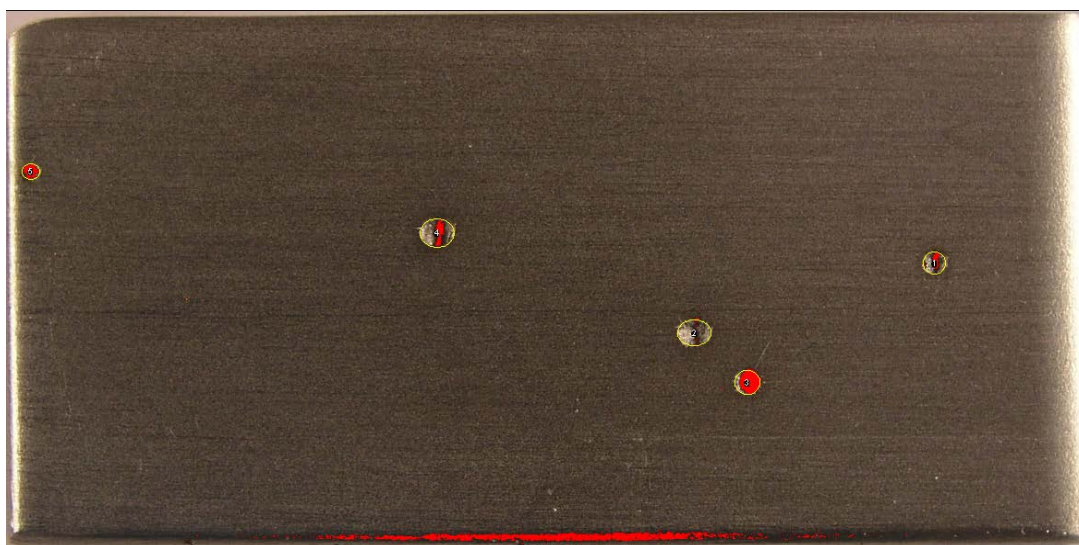
Mjerenje površine rupica je provedeno pomoću programskog paketa "ImageJ", a na slici 46. je prikaz obrade površine rupica u tom programskom paketu. U tablici 6. dani su udjeli površina zahvaćenih korozijom za sve uzorke.

Slika 46. Izgled uzorka prilikom računanja površine u programu "ImageJ"
